Od sygnału georadarowego do map zawilgocenia: studium przypadku lokalizacji wody w konstrukcji nawierzchni drogowej

dr inż. Małgorzata Ruszczak, Wisła, 22.04.2024

Lokalizacja zawilgoceń na obiekcie mostowym

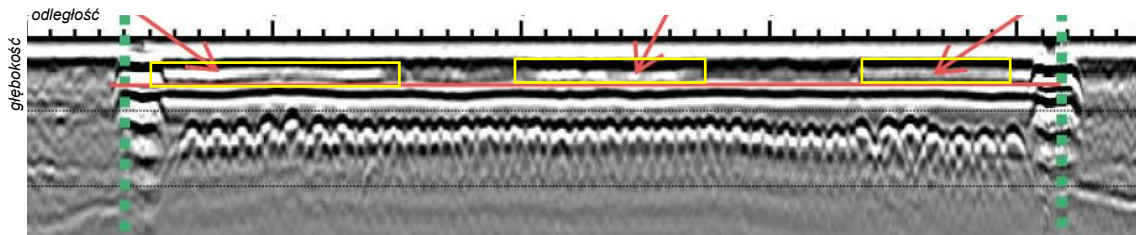
zawilgocenia

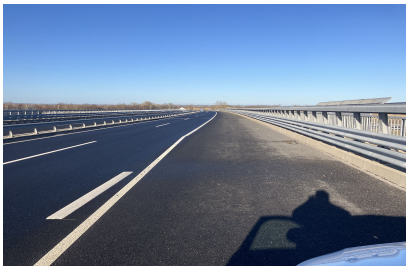
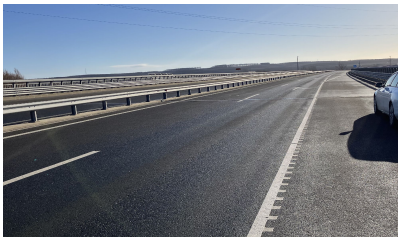
- pojawiające się wsięki na nawierzchni asfaltowej mostu, niezwiązane z opadami atmosferycznymi
- cel – sprawdzenie, w którym miejscu konstrukcji nawierzchni znajduje się zawilgocenie

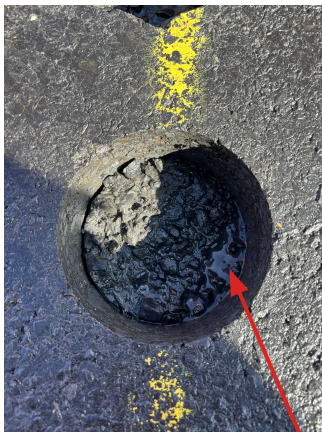
woda napłynęła natychmiast po wyjęciu rdzenia, interpretacja: wysokie ryzyko występowania

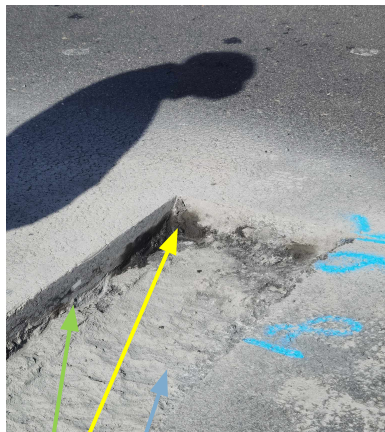
nie zaobserwowano napływu wody, natomiast widoczne jest zawilgocenie, interpretacja: średnie ryzyko występowania zawilgocenia

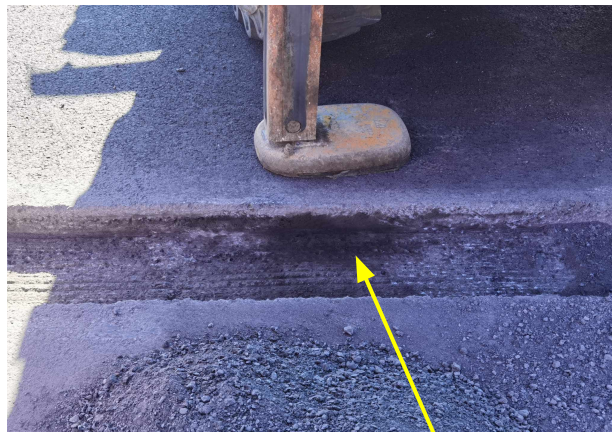
nie zaobserwowano napływu wody, natomiast widoczne jest zawilgocenie, interpretacja: średnie ryzyko występowania zawilgocenia

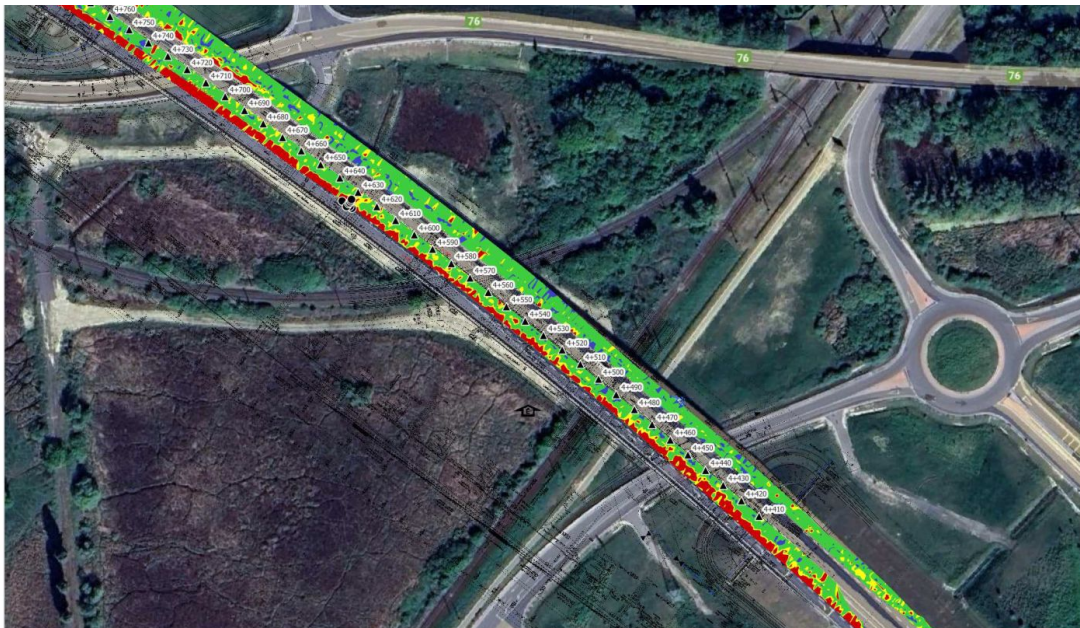
MAPA RYZYKA ZAWILGOCEŃ – WARSTWA ŚCIERALNA, 12,5 – 25,0 mm

- Zawilgocenie zlokalizowano **w warstwie ścieralnej oraz warstwie wiążącej**, co wskazuje na dopływ wody od powierzchni konstrukcji lub ze stref krawędziowych pomostu.
- W warstwie ochronnej **nie stwierdzono oznak podwyższonej wilgotności**, co sugeruje zachowanie szczelności zasadniczej hydroizolacji pomostu.
- Największą koncentrację stref zawilgoconych odnotowano **po stronie pasa awaryjnego jezdni lewej**, co wskazuje na lokalny charakter dopływu wody.
- Rozkład zawilgoczeń sugeruje boczną infiltrację wody w strefie krawędzi pomostu, prawdopodobnie poprzez **nieszczelności przy krawężnikach lub elementach odwodnienia**.
- Obserwowane zawilgoczenia mają charakter powierzchniowo-międzywarstwowy i **nie wskazują na degradację głównej izolacji obiektu mostowego**.

- Uszczelnienie stref krawędziowych pomostu
- Kontrola i udrożnienie systemu odwodnienia mostowego
- Lokalne uszczelnienie nawierzchni asfaltowej w strefach infiltracji
- Rozważenie zastosowania izolacji pionowej w strefie krawędzi jezdni w celu ograniczenia bocznego dopływu wody.

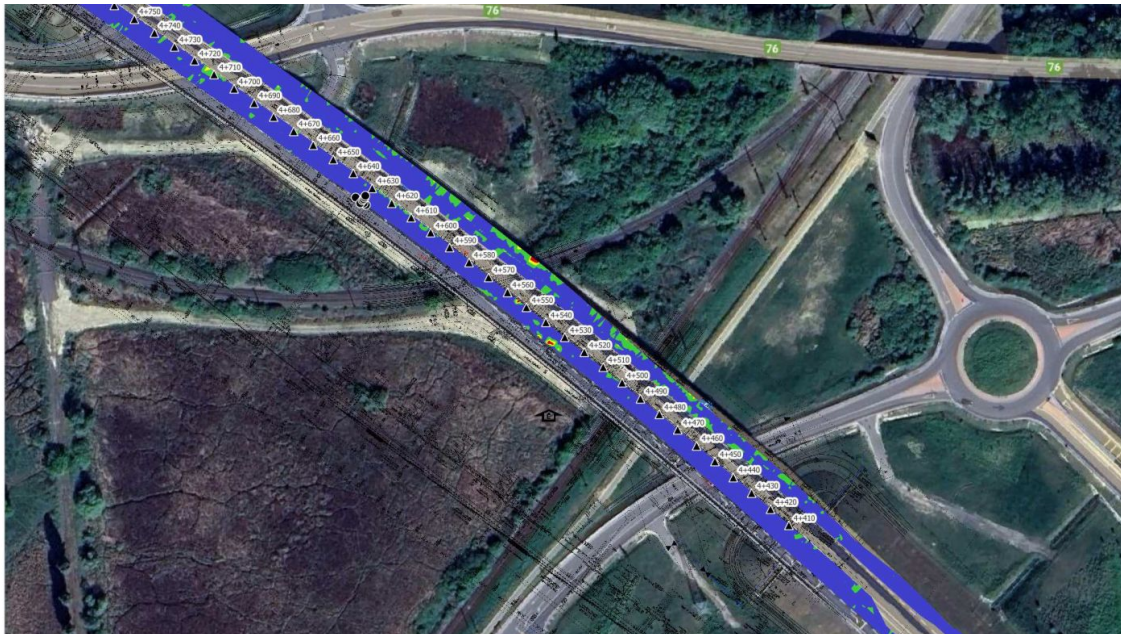
MAPA RYZYKA ZAWILGOCEŃ – WARSTWA OCHRONNA, 11,25 – 12,50 CM

Wyniki badań GPR wskazują na infiltrację boczną przy zachowanej szczelności zasadniczej izolacji pomostu, co umożliwia ukierunkowanie działań naprawczych na strefy krawędziowe obiektu.
