Od sygnału georadarowego do map zawilgocenia: studium przypadku lokalizacji wody w konstrukcji nawierzchni drogowej

dr inż. Małgorzata Ruszczak, Wisła, 22.04.2024

Lokalizacja zawilgoceń na obiekcie mostowym

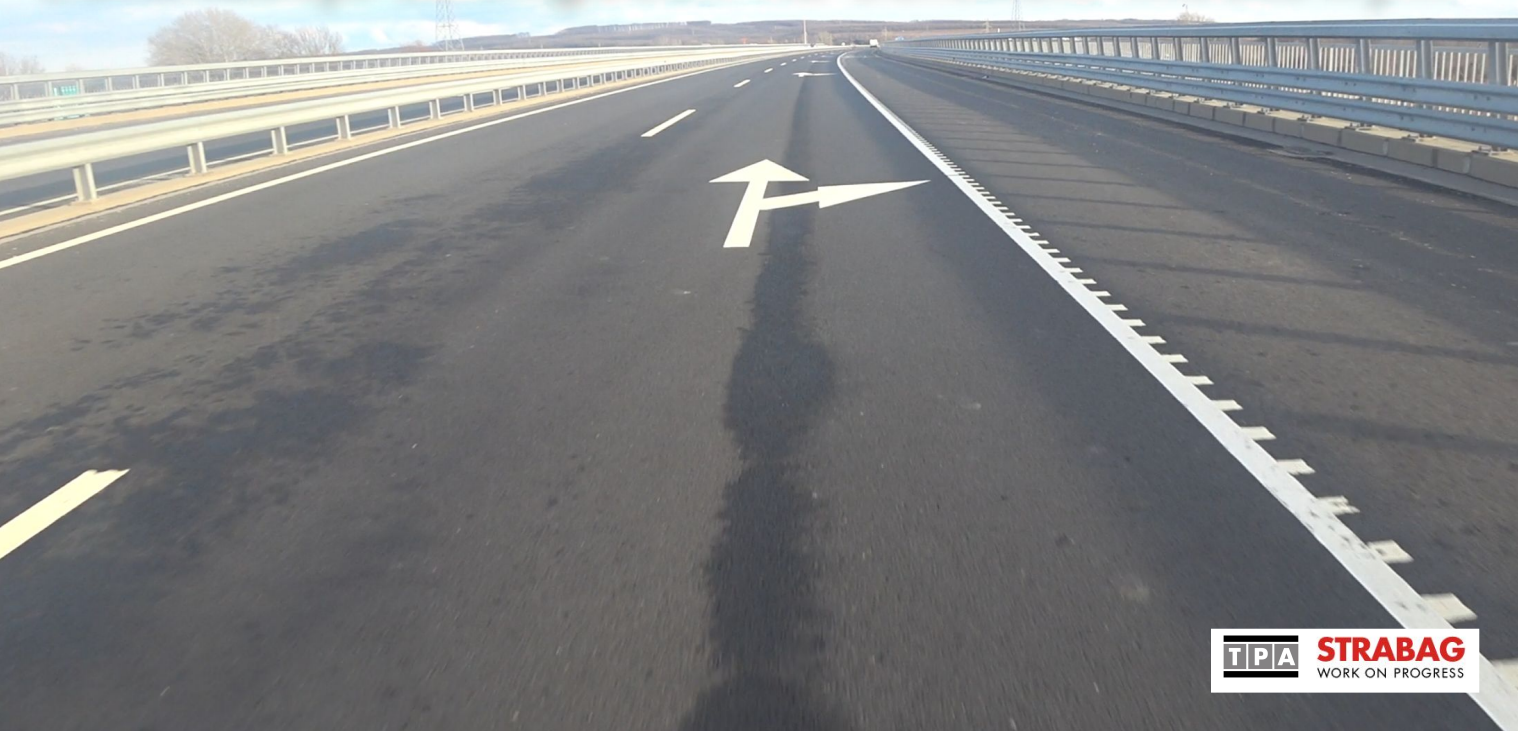
- pojawiające się wsięki na nawierzchni asfaltowej mostu, niezwiązane z opadami atmosferycznymi
- cel – sprawdzenie, w którym miejscu konstrukcji nawierzchni znajduje się zawilgocenie

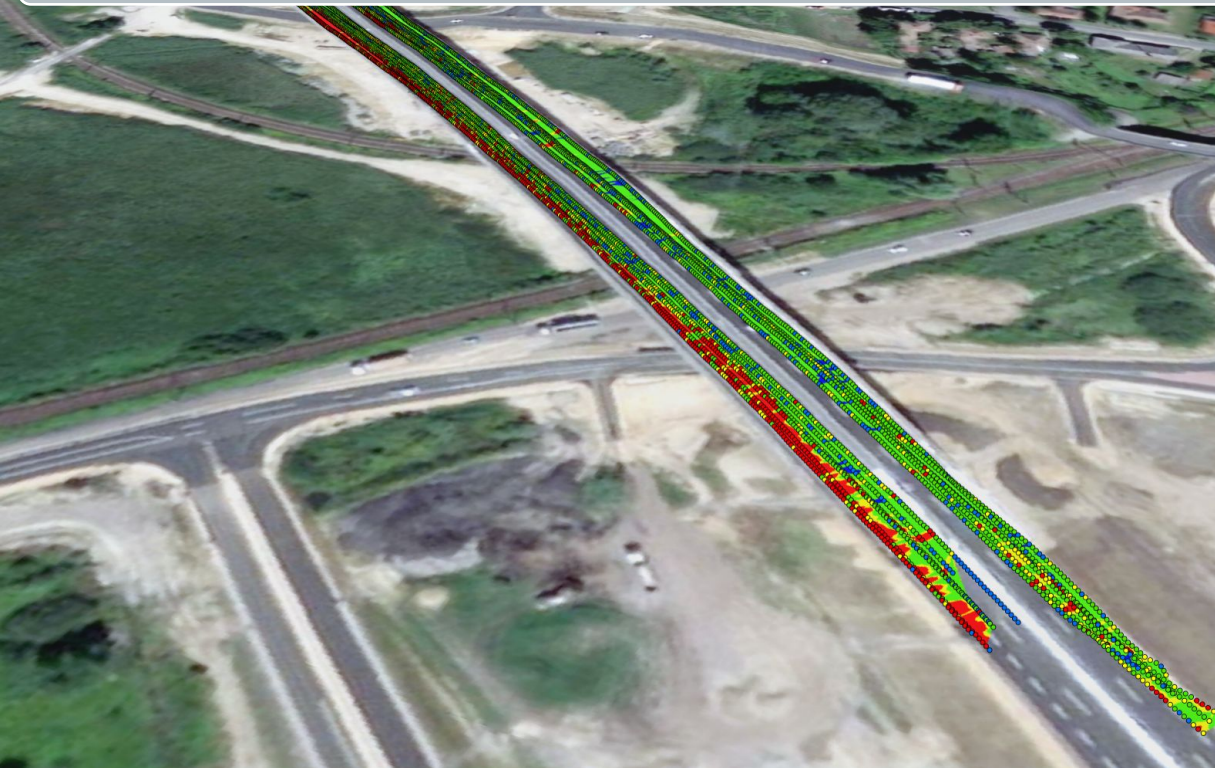
MAPA RYZYKA ZAWILGOCEŃ – WARSTWA ŚCIERALNA, 12,5 – 25,0 mm

- Zawilgocenie zlokalizowano **w warstwie ścieralnej oraz warstwie wiążącej**, co wskazuje na dopływ wody od powierzchni konstrukcji lub ze stref krawędziowych pomostu.
- W warstwie ochronnej **nie stwierdzono oznak podwyższonej wilgotności**, co sugeruje zachowanie szczelności zasadniczej hydroizolacji pomostu.
- Największą koncentrację stref zawilgoconych odnotowano **po stronie pasa awaryjnego jezdni lewej**, co wskazuje na lokalny charakter dopływu wody.
- Rozkład zawilgoczeń sugeruje boczną infiltrację wody w strefie krawędzi pomostu, prawdopodobnie poprzez **nieszczelności przy krawężnikach lub elementach odwodnienia**.
- Obserwowane zawilgoczenia mają charakter powierzchniowo-międzywarstwowy i **nie wskazują na degradację głównej izolacji obiektu mostowego**.

- Uszczelnienie stref krawędziowych pomostu
- Kontrola i udrożnienie systemu odwodnienia mostowego
- Lokalne uszczelnienie nawierzchni asfaltowej w strefach infiltracji
- Rozważenie zastosowania izolacji pionowej w strefie krawędzi jezdni w celu ograniczenia bocznego dopływu wody.

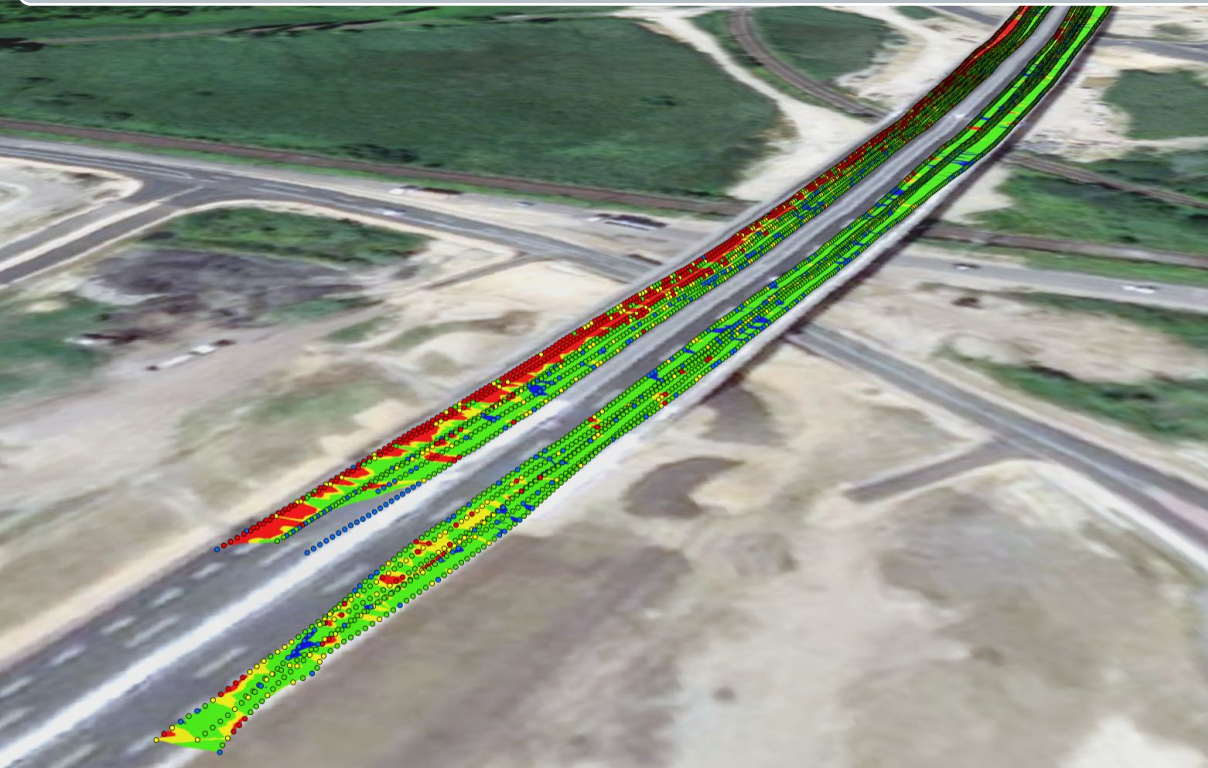
MAPA RYZYKA ZAWILGOCEŃ – WARSTWA ŚCIERALNA, 12,5 – 25,0 mm

Wyniki badań GPR wskazują na infiltrację boczną przy zachowanej szczelności zasadniczej izolacji pomostu, co umożliwia ukierunkowanie działań naprawczych na strefy krawędziowe obiektu.
